**福岡市東区箱崎地域における  
自動運転に関する実証実験で発生した  
事故に関する報告**

2023年12月

FUKUOKA Smart EAST モビリティ推進コンソーシアム

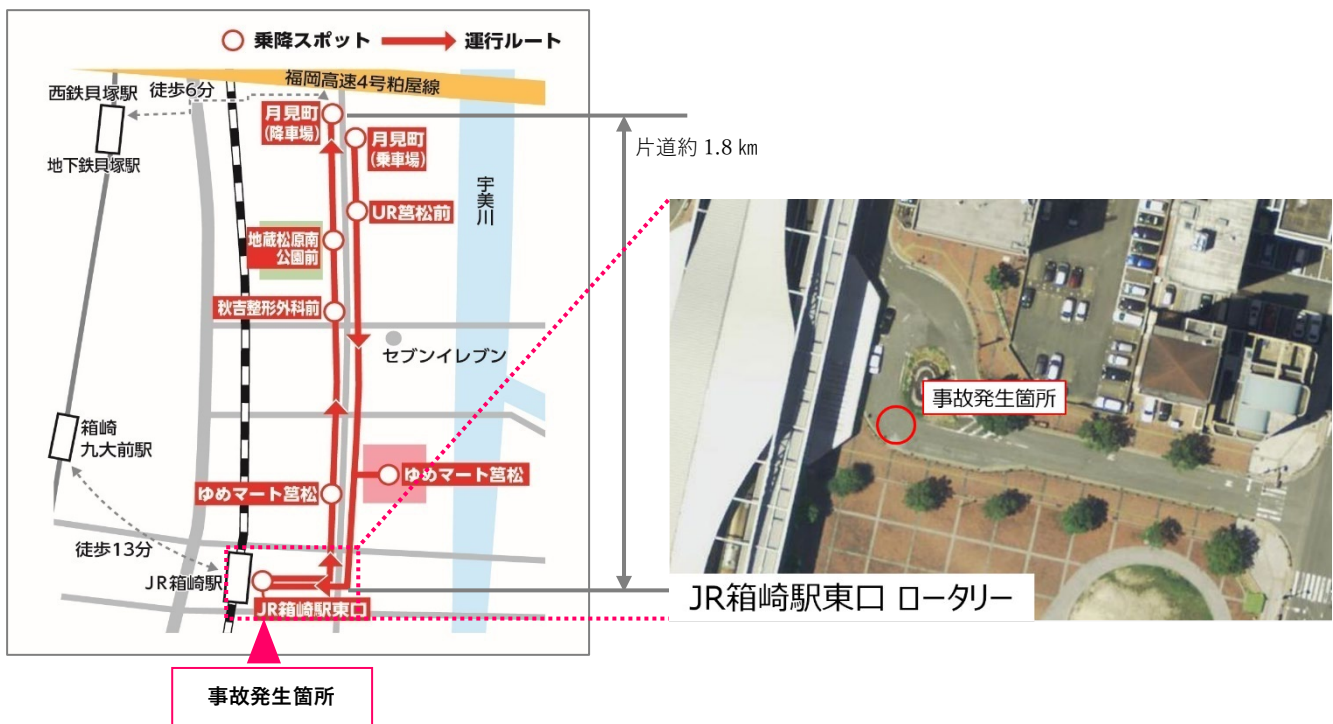
図 1 事故発生現場位置図

発生日時	2023年11月25日(土) 14時59分 晴れ
発生場所	JR箱崎駅東口ロータリー内 (福岡県福岡市東区筥松2丁目32)
被害状況	<ul style="list-style-type: none"> <li>・物損のみ (自動運転バス及び相手方タクシーの損傷)</li> <li>・自動運転バスの乗客6名及びオペレーター並びに相手方タクシーの乗客1名及び運転手に負傷者はなし。</li> </ul>

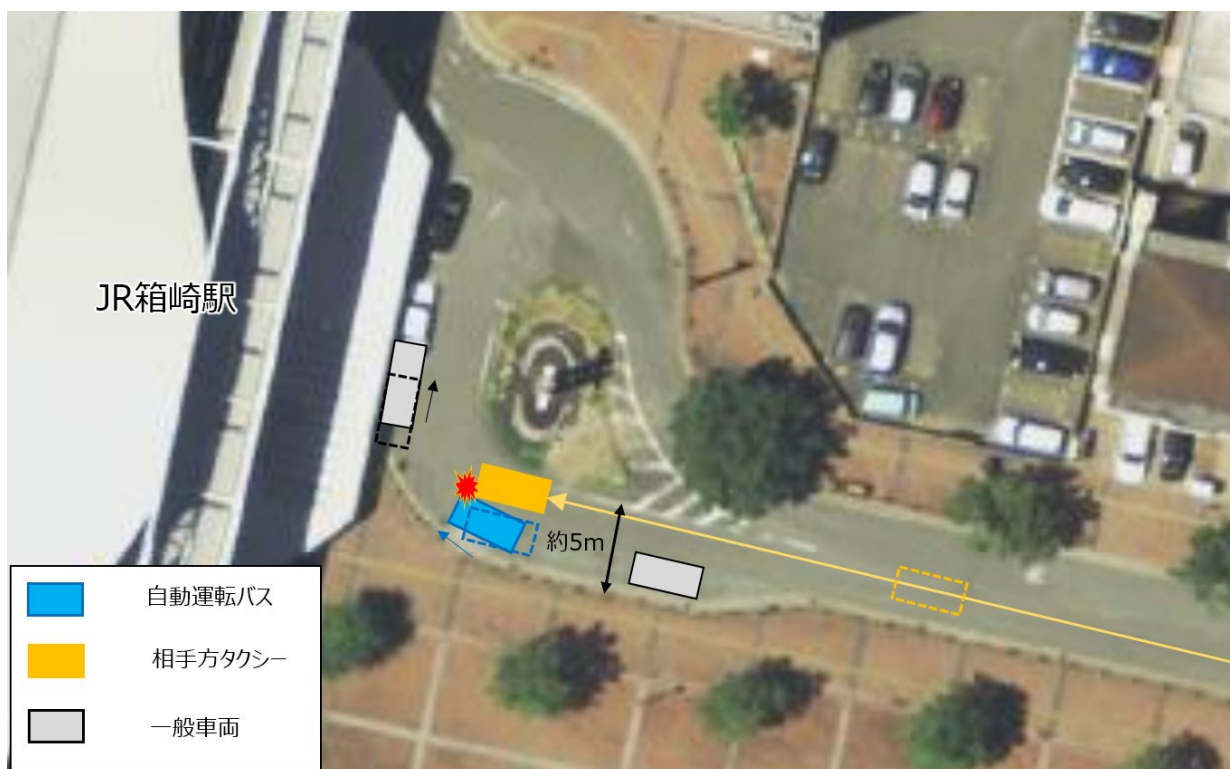
図 2 事故発生状況

- ① 乗降スポットから自動運転を開始する前に、オペレーターは前方および右側後方などの周囲を目視で確認
- ② オペレーターがタブレットで発車を指示  
※自動でウインカーが点滅を開始し、以降継続して点滅
- ③ 自動運転バスが前方車両を障害物と検知して自動で停止指示
- ④ オペレーターは前方車両の動き出しを予測しながら、周囲の確認を継続
- ⑤ 前方車両が動き出したため、自動運転バスは事前に設定したロータリーを周回するための走行経路に沿って、右斜め前方に自動で発進
- ⑥ 本線を後方から走行してきたタクシーと、右斜め前方に動き出した自動運転バスの走路が交差して接触事故が発生（タクシーは接触直前に停止）

今回の事故は、自動運転バスがロータリー内の本線に合流する際に、オペレーターにとって後方を十分に確認しにくい状況や、周囲の車にとって自動運転バスの合流を予測しにくい状況を引き起こす可能性がある走行経路となっていたことが原因です。

ロータリーの停車帯に設けた乗降スポットから本線に合流する際、発進直後に右斜め前方に進み、合流する走行経路を設定していたため、オペレーターは周囲の確認を継続していたものの、障害物として検知された前方車両の動きや本線への合流に伴う後方確認など、瞬時に複数の確認・判断が求められ、後方を十分に確認しにくい状況でした。

また、自動運転バスの背後に車両が停車していた状況で、ウインカーを出したまま止まっていたため、本線を走行するタクシーからは、自動運転バスが合流するタイミングを予測することが困難であったと推察されます。

乗降スポットを約7m後方にずらし、走行経路の修正を行います。

このことにより、乗降スポットから発進後、自動運転バスが5秒程度直進した後に本線に合流することができ、オペレーターが後方確認を行う時間的な余裕が生まれます。また、本線を走行する他の車両が、自動運転バスの合流を予測できる可能性が高くなると考えられます。
